## Klage på støvflukt og støy fra virksomheten til Hurum Pukk AS i Husebykollen, Filtvet i Asker kommune

### Bilder av støvflukt fra sprengning 29.06.2026

### Bilder av støvflukt fra steinknusing 06.07.2026

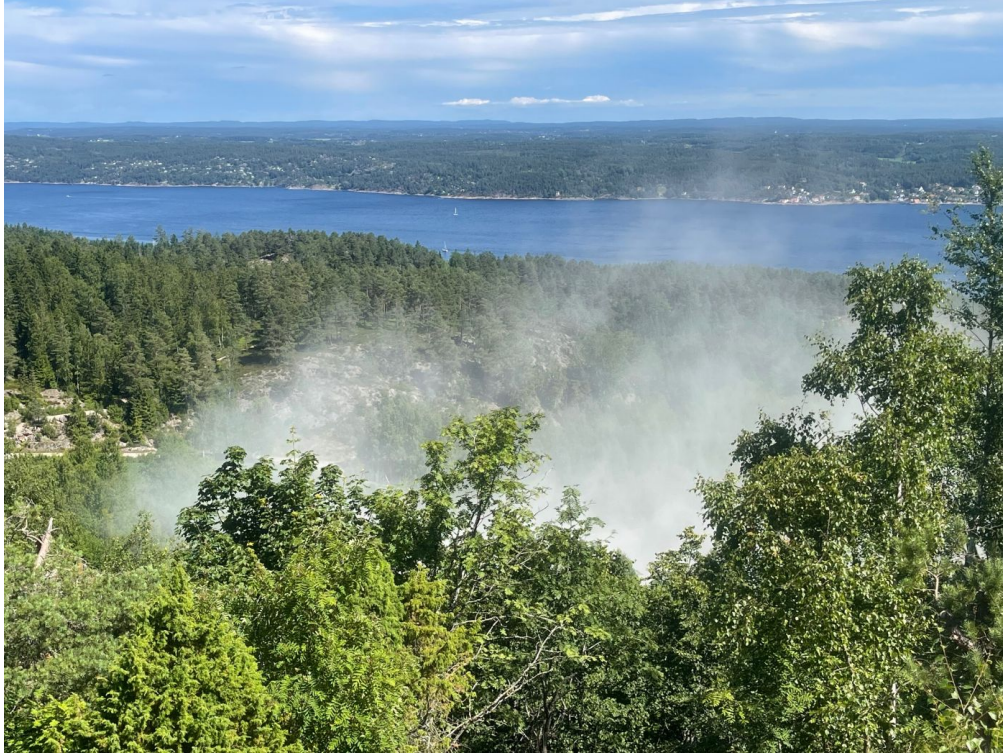
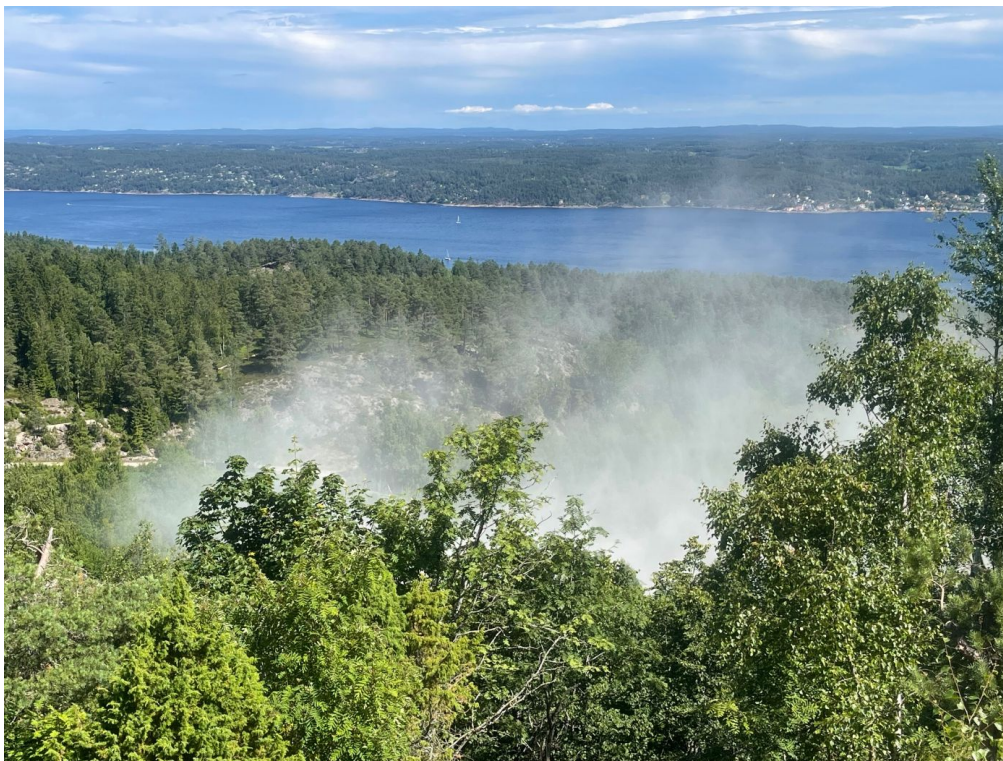
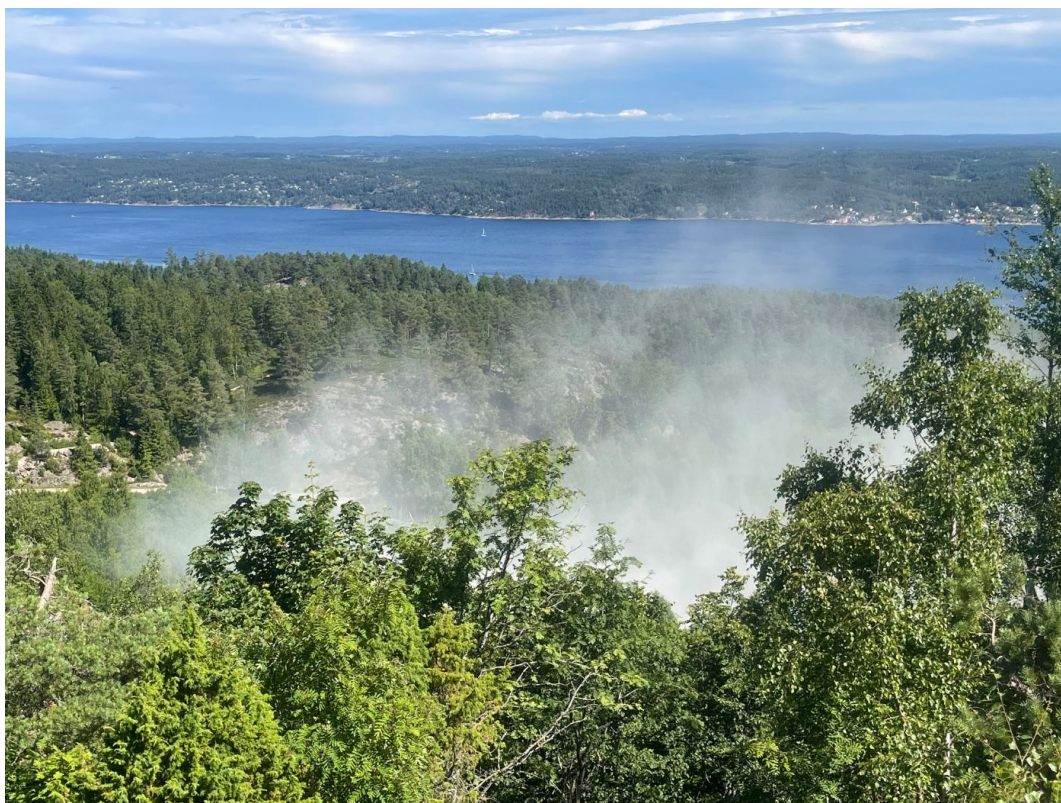
Hver sprengning resulterer i en stor støvsky til stor sjenanse og ulempe for eierne av fritidsboligene, spesielt de med adkomstvei Nedre Husebykollen. Mellom bruddveggen og f.eks. eiendom Nedre Husebykollen 6 er det kun en smal stripe med vegetasjon og en smal privat vei.

Støvet legger seg på alt utendørs – terrasse, hagebord, stoler etc., og opphold utenfor fritidsboligen er umulig.

Mandag 29. juni ble det gjennomført varslet sprengning. Impulsstøyen er kortvarig og kan i seg selv aksepteres, men sprengningen også denne gang genererte en stor støvsky og støvnedfall. Se bilder i VEDLEGG 1.

**Merk:** *Alle bilder er tatt fra eiendom Øvre Husebykollen 7, som ligger ca. 30 m høyere i terrenget og rett ovenfor eiendom Nedre Husebykollen 6. En nesten loddrett skrent skiller de to eiendommene.*

Det bør være innenfor det mulige at tiltakshaver for å hindre støvflukt bruker godt med sprengningsmatter og foretar kontinuerlig vanning av fjellet og omgivelsene for å binde støvet og hindre spredning til luft.

***Vi mener det er ignorant av tiltakshaver å utsette naboer for slik ulempe når mulige mottiltak er tilgjengelige. Vi ber derfor Statsforvalteren å pålegge Hurum Pukk å iverksette disse tiltakene for å hindre nedstøving fra fremtidige sprengninger.***

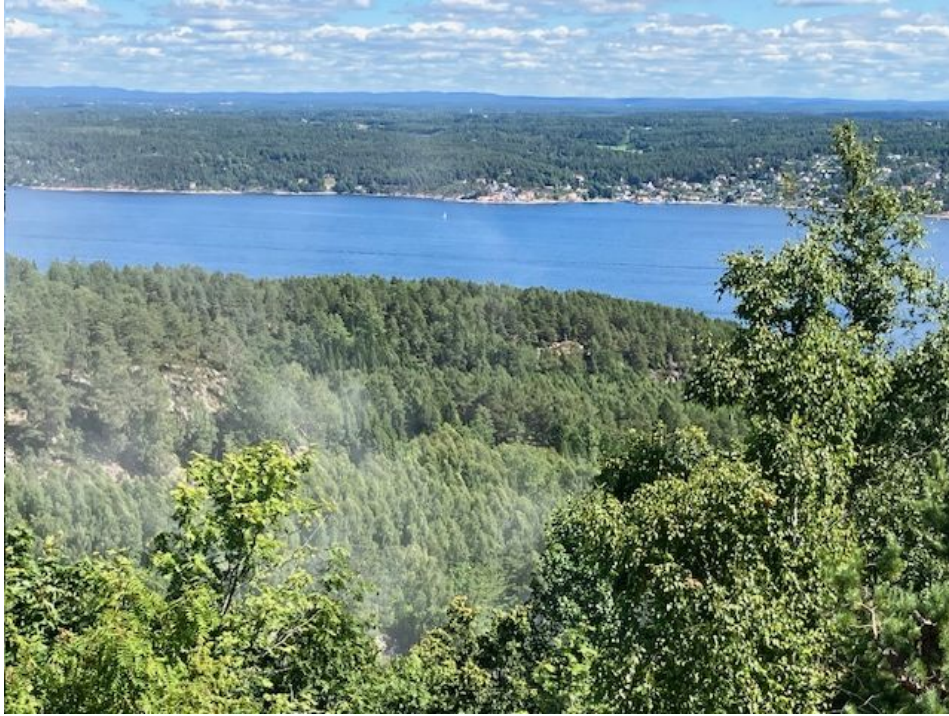
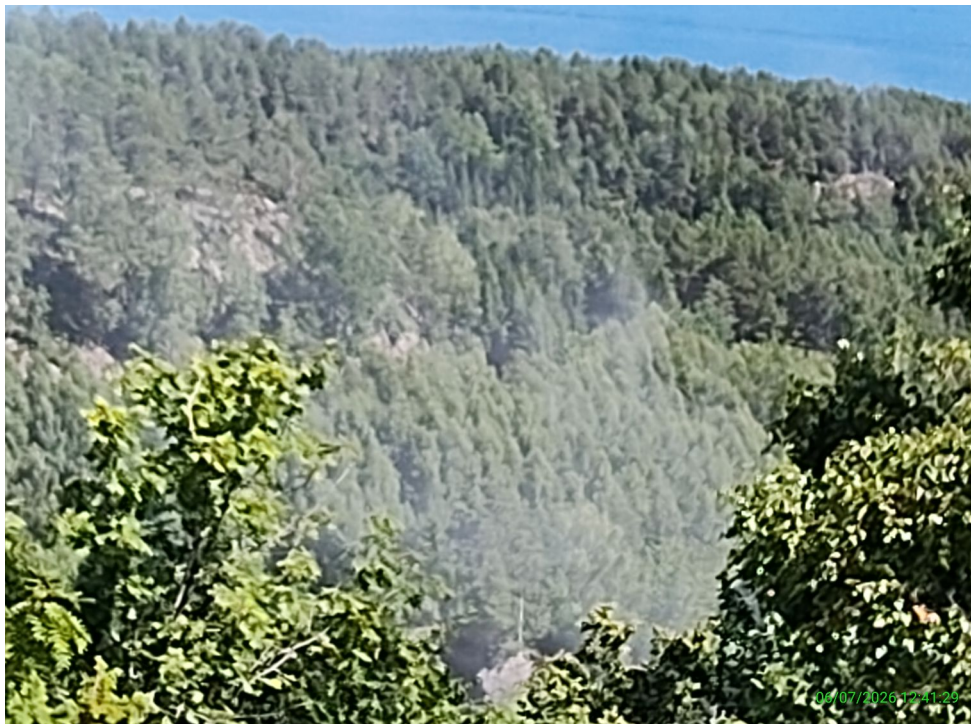
Mandag 6. juli, i første uke av fellesferien, pågikk det grovknusing i steinbruddet. Dette medførte støvnedfall og støy som gjorde at bruk av enkelte fritidsboliger i Husebykollen, både av fysiske og mentale årsaker, ble uutholdelig.

Bilder av støvsky datostemplet 06.07.2026 er vist i VEDLEGG 2.

Ifølge reguleringsplanens bestemmelser skal pukkverket «...ha installert vanningsanlegg for å dempe støv». Eierne/ledelsen av pukkverket har hevdet at det er installert slikt anlegg, men som bildene i VEDLEGG 2 viser kan umulig slikt anlegg være i drift, eller ha tilstrekkelig kapasitet.

**Merk:** *Alle bilder er tatt fra eiendom Øvre Husebykollen 7, som ligger ca. 30 m høyere i terrenget og rett ovenfor eiendom Nedre Husebykollen 6. En nesten loddrett skrent skiller de to eiendommene.*

Dette bildet er «zoomet»

***På denne bakgrunn reiser vi tvil om at det finnes et vanningsanlegg. Vi ber derfor om at Statsforvalteren krever tilsendt en redegjørelse for eksistens, funksjonalitet, kapasitet og bruk.***
